**INGENIERIA CIVIL
RESULTADO DE
INVESTIGACION**

CAPITULO I

Caracterización del Talud en Mullaca Ancash

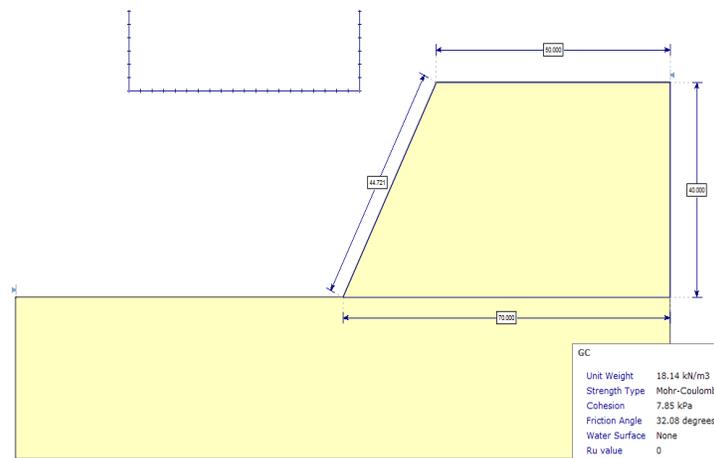
Figura 1. Talud establecido.

Se ubicó mediante la topografía los puntos de extracción el material de suelo, una vez terminado los trabajos de excavación será trasladado a la ciudad de Huaraz y posteriormente realizar los ensayos de laboratorio, el material extraído es aproximadamente 1.05 m³ de suelo. En la figura 1 se puede observar el talud establecido.

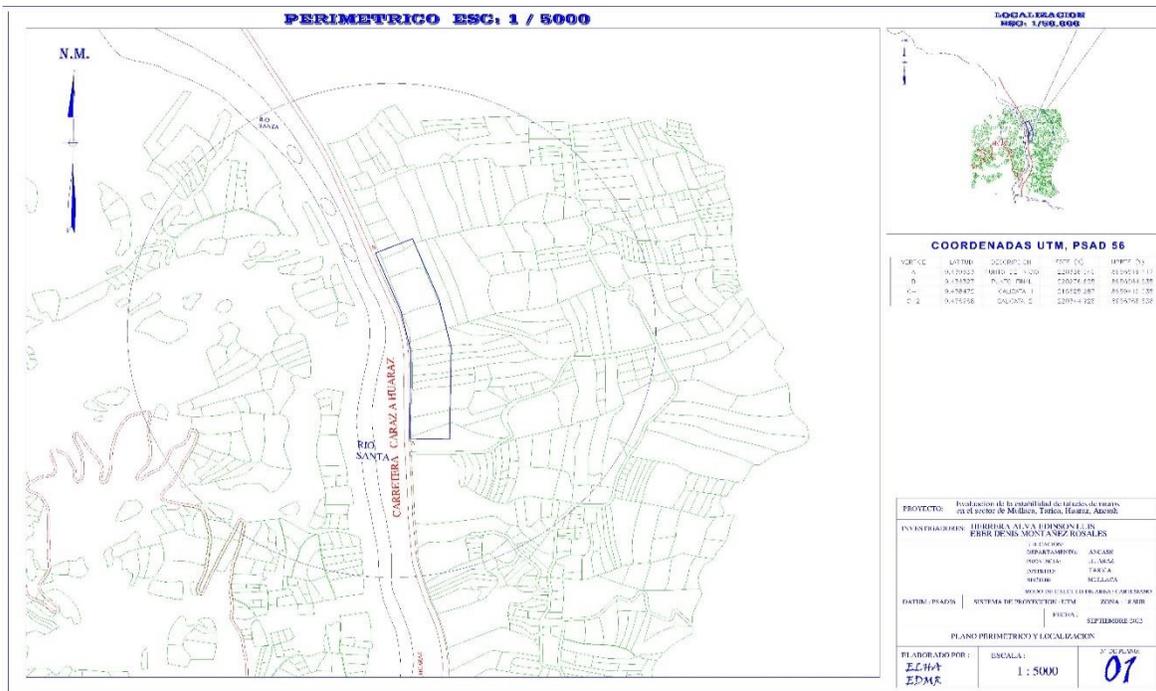
Figura 2. Plano de ubicación y localización.

En la figura 2 se puede observar el levantamiento topográfico realizado, en la cual se ubicó las coordenadas de los puntos de inicio y final del tramo de estudio, las coordenadas de los puntos de excavación C-01 y C-02.

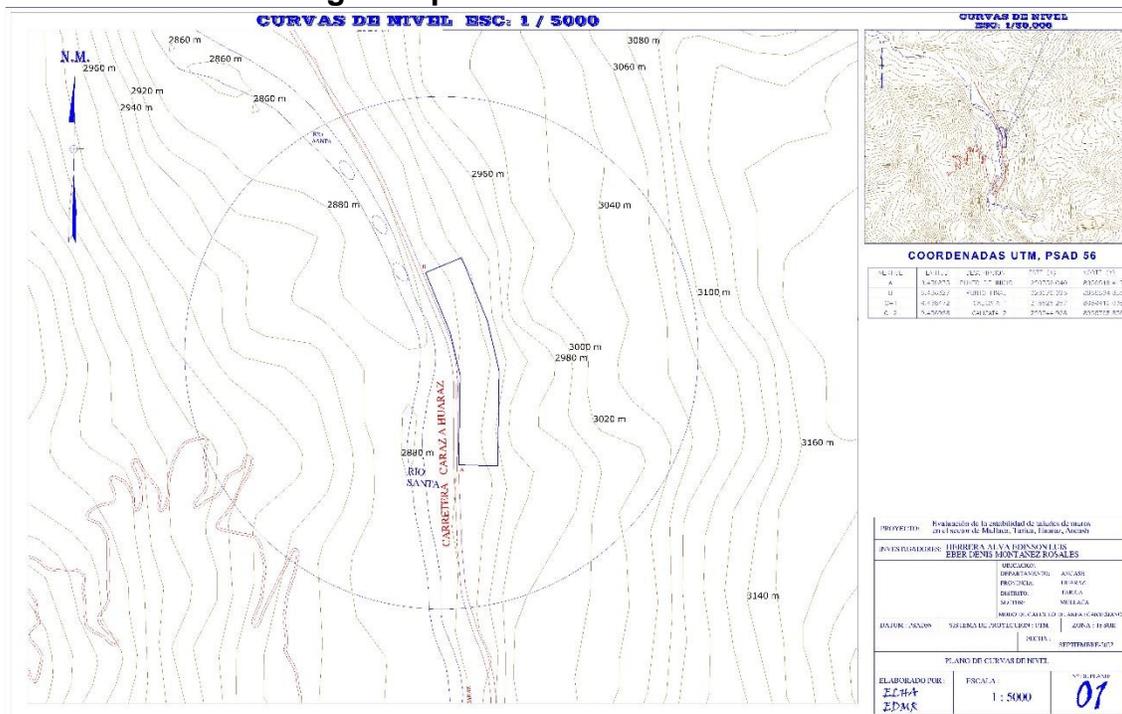
Figura 3 plano de curvas de nivel

La topografía realizada en campo y posteriormente procesada mediante el programa Excel y AutoCAD, nos permitió elaborar el plano topográfico (figura 3) en la cual nos permite obtener los niveles del terreno.

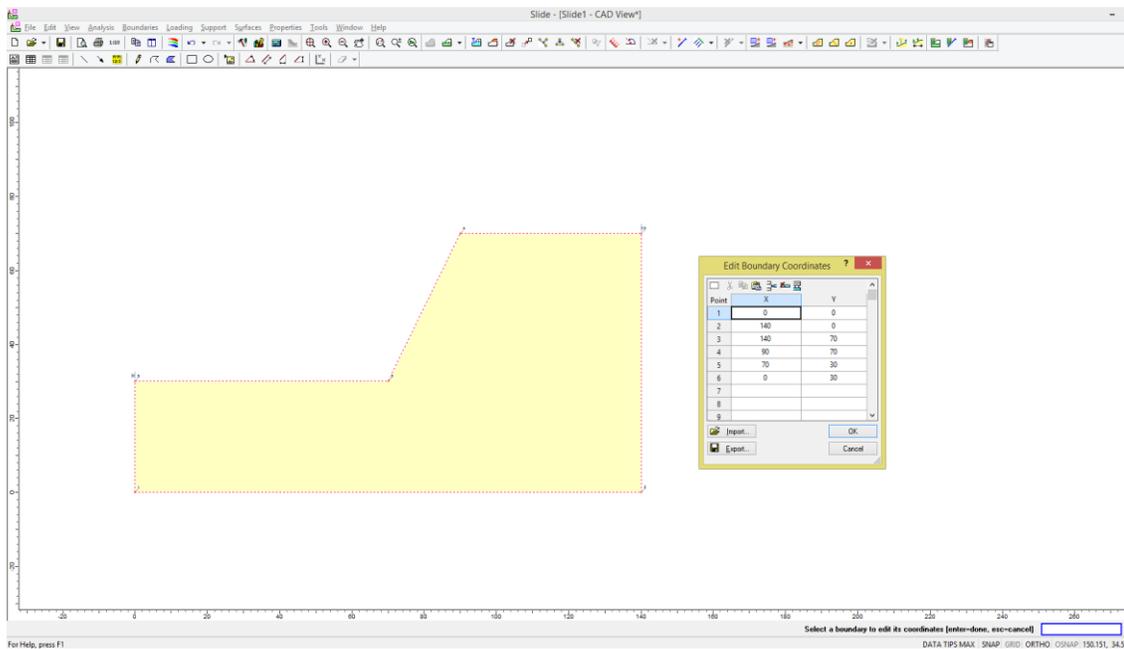
Figura 1. Introducción de datos y modelamiento.

Se realizó el modelamiento del talud para ser analizado (figura 5 y 6) con el fin de determinar el factor de seguridad, se ingresan los datos en la Tabla de coordenadas, esto ya previa topografía habiendo determinado las dimensiones del talud.

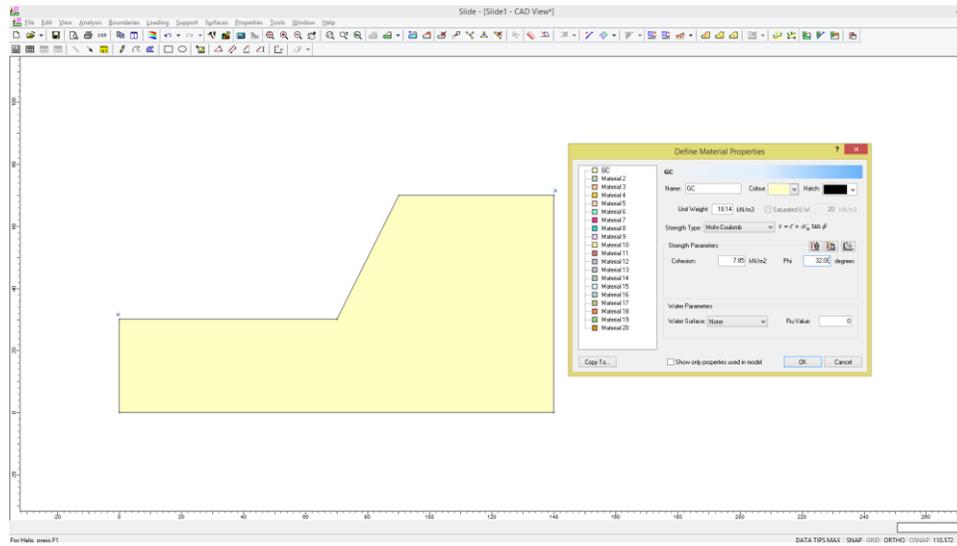
Figura 2. Introducción de datos y modelamiento.

Teniendo la altura de 40 metros, la corona una profundidad de 50 metros, la base de 70 metros, una longitud inclinada de 44.721 metros.

Se define el tipo de material del talud, incluido sus propiedades como, su clasificación de grava arcillosa con arena GC, cohesión igual a 7.85 KN/m², ángulo de fricción igual a 32.08°, peso unitario igual a 18.14 KN/m³ y el criterio de rotura en este caso con Mohr-Coulomb.

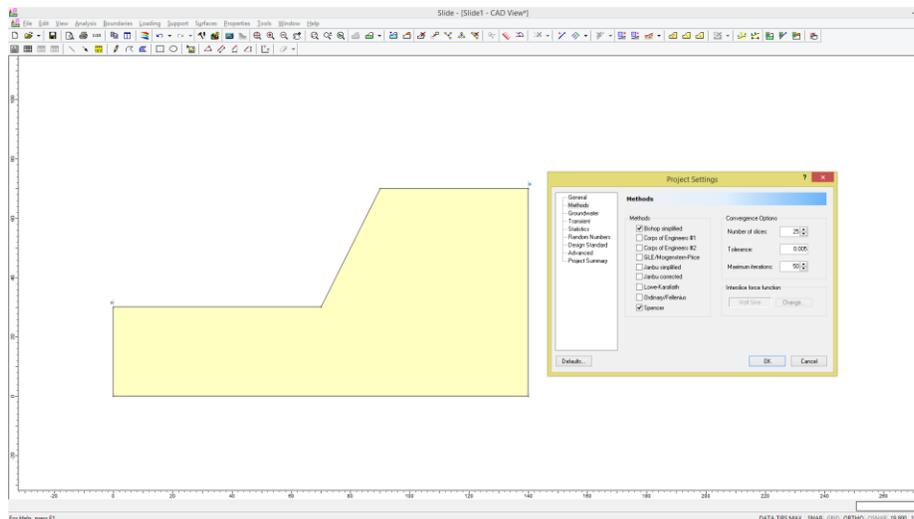
Figura 3. Introducción de datos y modelamiento.

Se define los métodos de cálculos para el análisis del talud, se definió que se realizará mediante el método de Bishop Simplificado y el método de Spencer (figura7).

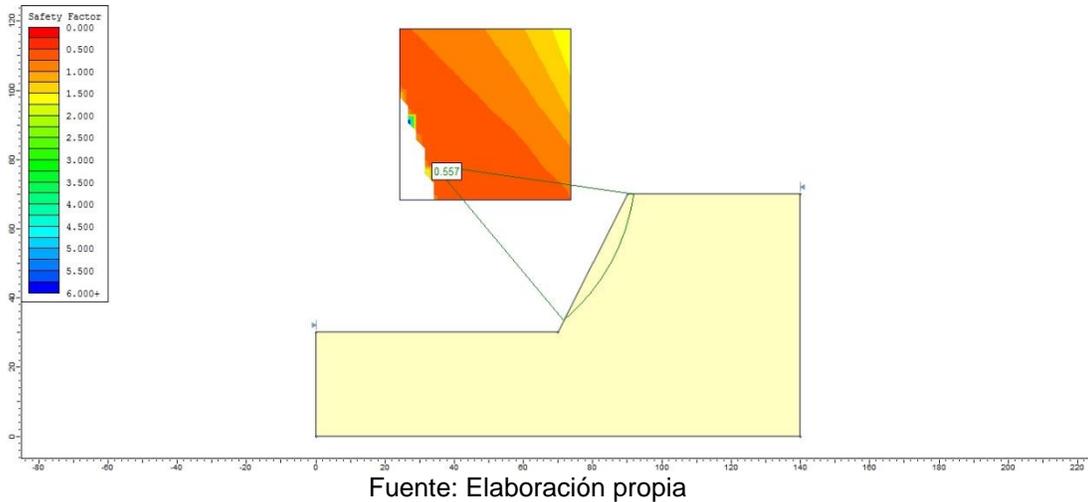
Figura 4. Factor de seguridad, Bishop Simplificado.

Mediante el uso del programa SLIDE versión 6.0 se realizó el modelamiento y los cálculos para obtener los resultados.

En la figura 7 se observan los cálculos realizados mediante el método Bishop Simplificado, en la cual ingresando los datos obtenidos en los ensayos de laboratorio que son los valores del ángulo de fricción, la cohesión el peso unitario, el tipo de material que se presenta en el talud y los datos obtenidos con la altimetría y planimetría para su modelamiento, tenemos el resultado que el Factor de seguridad es igual a 0.557; entonces partiendo por la teoría que si el FS es menor a 1, estaríamos frente a un talud inestable.

Partiendo de la premisa que el talud de muro es inestable si su FS es menor a 1, teniendo el resultado mediante los cálculos aplicando el método Bishop Simplificado y el método Spencer se obtuvo los factores de seguridad 0.557 y 0.550 respectivamente, entonces el talud de muro en el sector de Mullaca, Tarica, Huaraz, Ancash es inestable como se muestra en la Tabla 11.

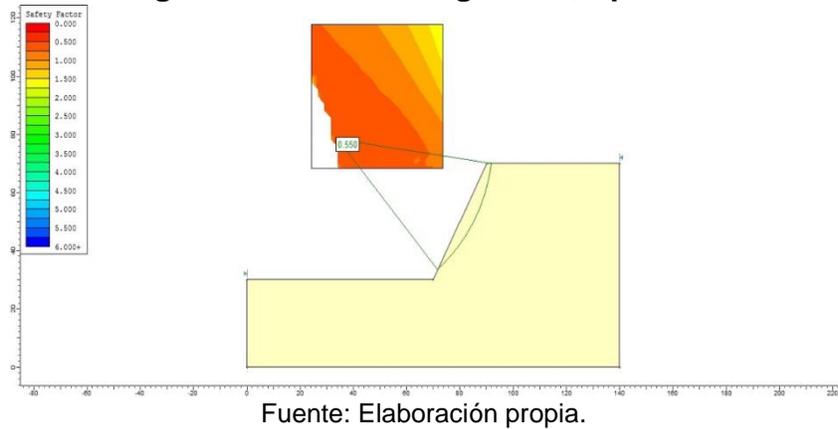
Figura 5. Factor de seguridad, Spencer.

Se hizo uso del programa SLIDE versión 6.0 para el modelamiento y los cálculos para obtener los resultados.

Se realizó los cálculos mediante el método Spencer (figura 8), en la cual ingresando los datos obtenidos en los ensayos de laboratorio que son los valores del ángulo de fricción, la cohesión el peso unitario, el tipo de material que se presenta en el talud, tenemos el resultado que el Factor de seguridad es igual a 0.550; entonces partiendo por la teoría que, si el FS es menor a 1, estaríamos frente a un talud inestable.

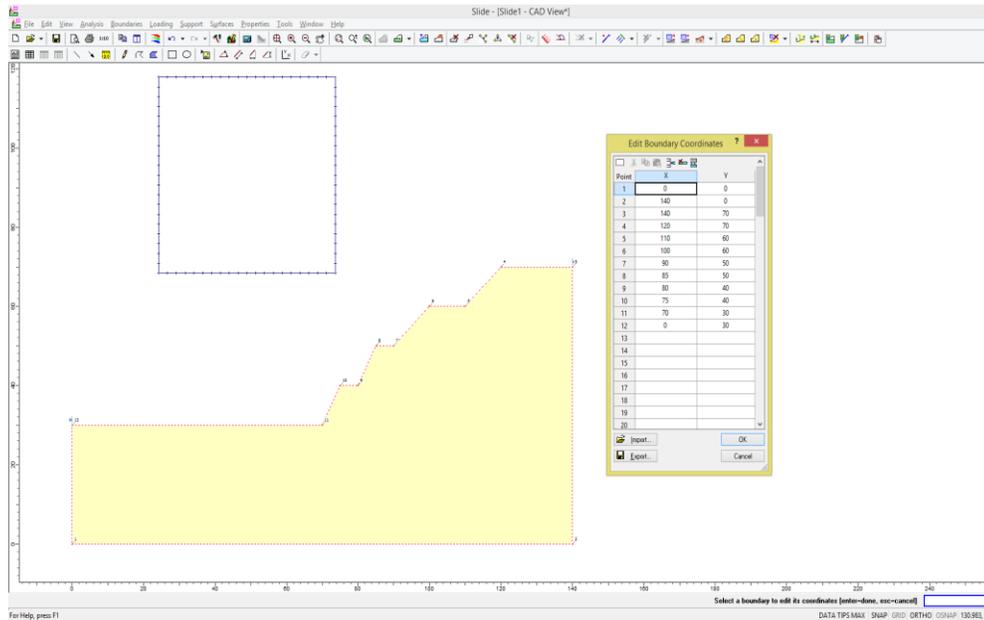
Figura 6. Modelamiento de talud.

Al tener los resultados del factor de seguridad como inestable por ser menor a 1, se plantea un método de solución para estabilizar el talud. Se plantearía el método de la conformación la cual es una de las técnicas más utilizadas respecto a la estabilidad de taludes para así garantizar la seguridad del mismo. Para esto se realiza lo siguiente: Tender el talud para poder disminuir su pendiente, modificar la forma a la superficie del talud teniendo en cuenta la pendiente misma, construir gradas o bermas para tener una variedad de niveles del talud, reducir la altura del talud mediante la remoción de material, es una de las técnicas de estabilización proveídas por MSc. Horacio Ulloa.

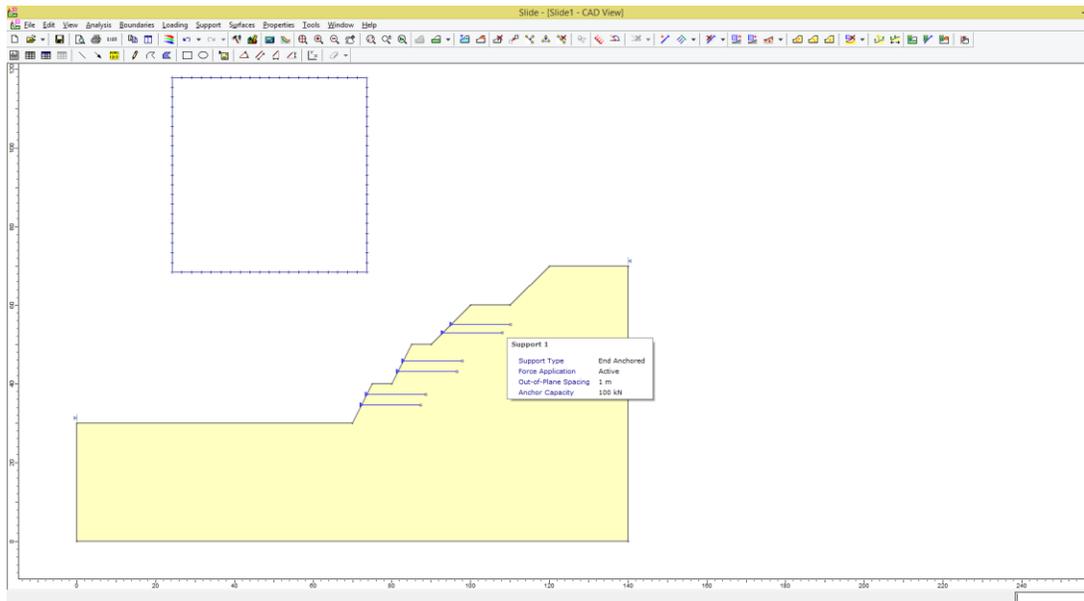
Figura 7 Modelamiento de talud

También se plantea incrustar anclajes de 15 metros de largo a cada 3 metros, siendo 2 anclajes en cada corte realizado. Estos anclajes teniendo una capacidad de resistencia de 100 KN.

Se determinó el tipo de falla respecto al talud; la falla del talud ocurre a través de una falla circular que pasa por la pata del talud, la ubicación de la grieta de tracción y la superficie de falla es tal que el factor de seguridad del talud es mínimo para la geometría del talud.

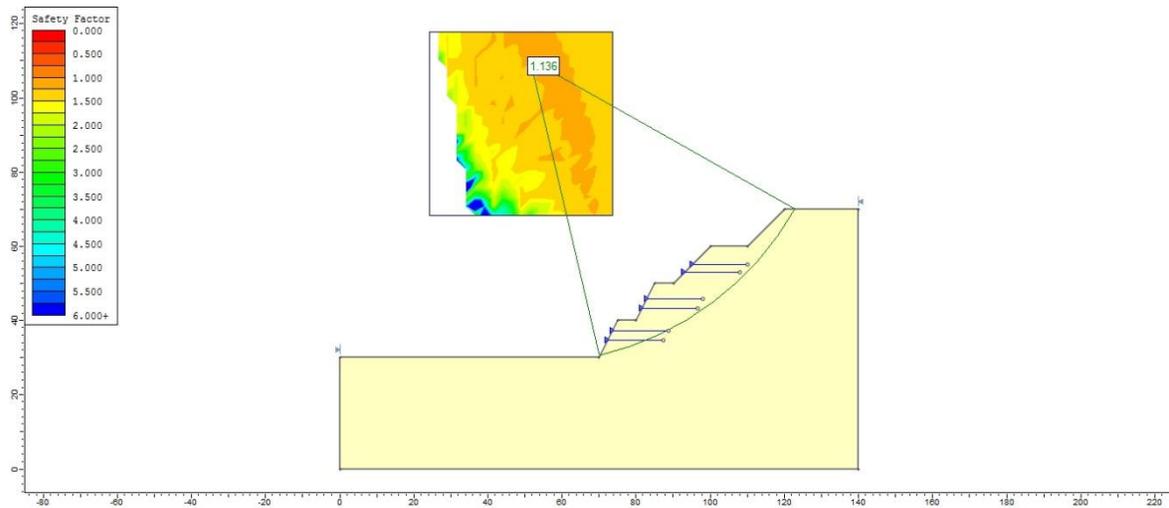
Figura 8. Análisis para el FS, Bishop Simplificado.

Mediante el método de análisis Bishop Simplificado, aplicando los métodos de estabilización planteados, se tiene un factor de seguridad de 1.136, la cual teniendo como criterio que un talud es inestable si el factor de seguridad es menor a 1, entonces estaríamos frente a un talud estable.

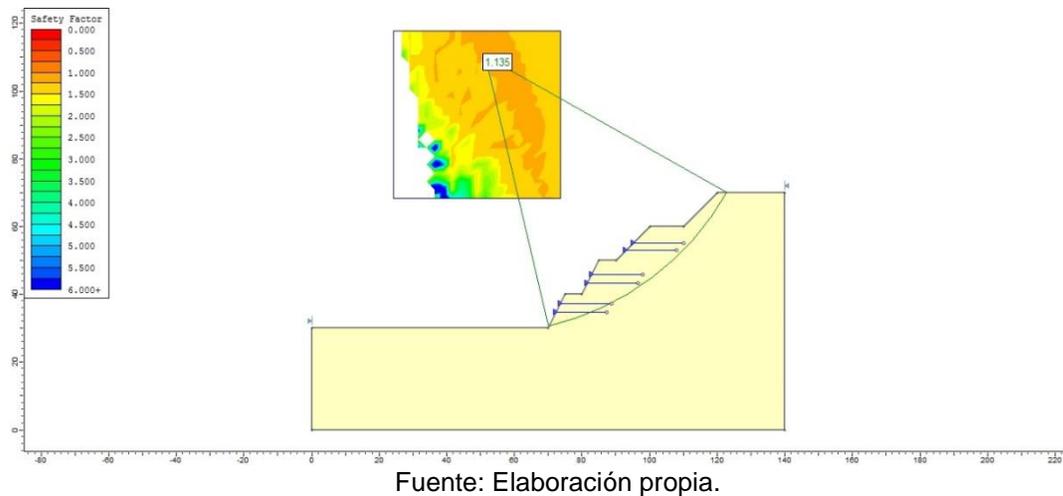
Figura 12. análisis para el FS, Spencer.

Mediante el método de análisis Spencer, aplicando los métodos de estabilización planteados, se tiene un factor de seguridad de 1.135; la cual teniendo como criterio que un talud es inestable si el factor de seguridad es menor a 1, entonces estaríamos frente a un talud estable.

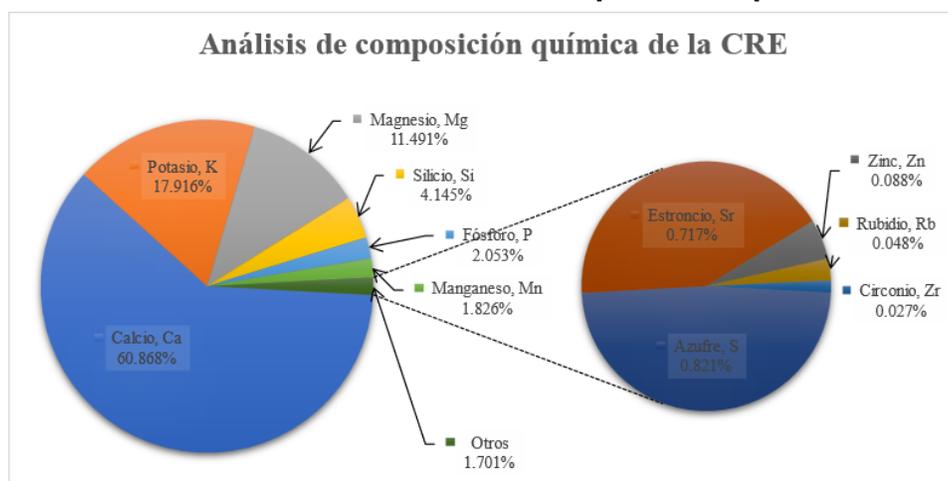
Figura 1. Resultados del análisis de la composición química de la CRE.

En la figura 01 se puede observar que el óxido de calcio es uno de los principales componentes químicos de la CRE, con un 58.617 %, seguido del óxido de potasio con un 15.845 % y, en tercer lugar, el óxido de potasio con el silicio con un 7.412 %. Pero en comparación con la composición química del cemento Portland (como indica ASTM C150), solo pudimos identificar cuatro óxidos presentes, pero con un menor porcentaje de óxidos. Las cuales serían el óxido de calcio, magnesio, silicio y azufre presentes en la muestra.

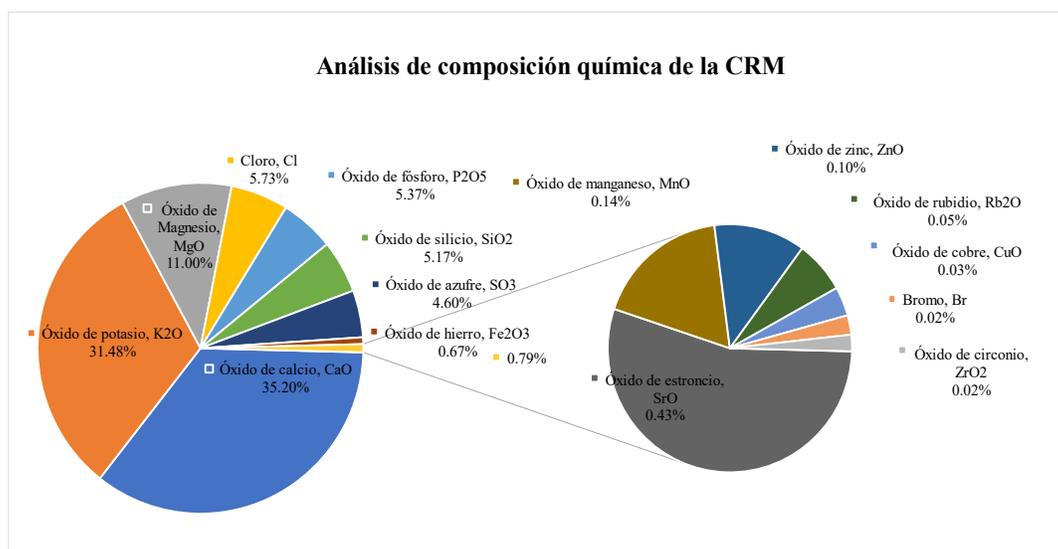
Figura 2. Resultados del análisis de la composición química de la CRM.

Como se puede observar en el Figura 2 el óxido de calcio es uno de los principales componentes químicos de la CRM, que es 35.199%, seguido del óxido de potasio que es 31.484%, y el tercero es el óxido de magnesio que es 10.999%, pero al comparar de la composición química del Cemento Portland (como indica ASTM C150), se puede determinar que de cinco óxidos hay dos que tiene mayor contenido de óxidos, pertenecientes a óxidos de magnesia y azufre, y los tres óxidos restantes tienen un porcentaje menor de óxidos, las cuales son, óxidos de calcio, sílice y hierro.

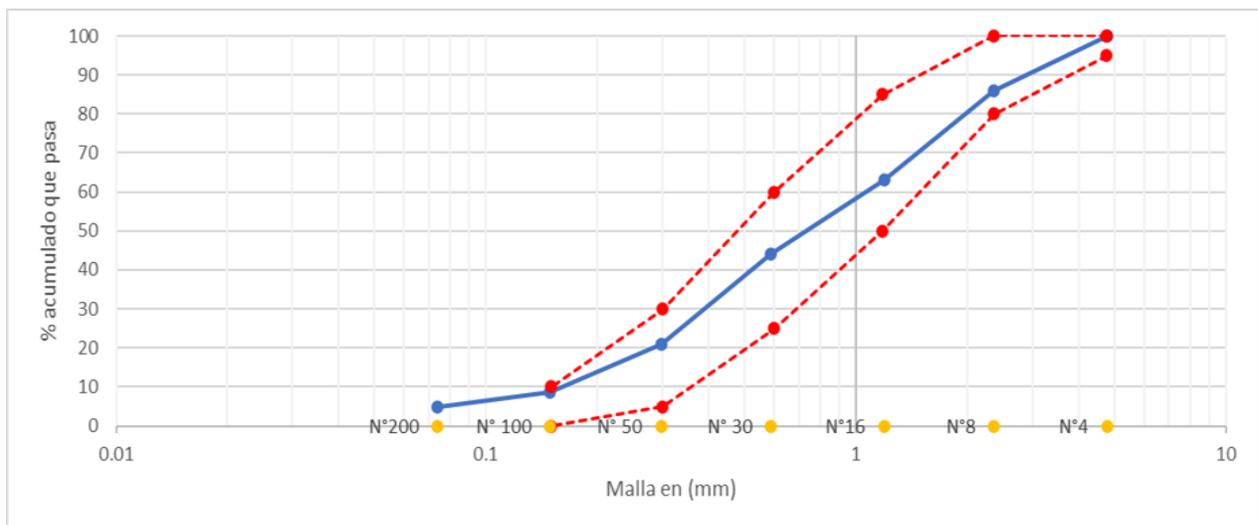
Figura 3. Curva granulométrica del agregado grueso.

Al observar la Figura 3, podemos ver que la curva granulométrica del agregado fino no supera los límites granulométricos señalados en la Norma Técnica Peruana 400.037, lo cual estaría de acuerdo con las normas establecidas, por otro lado, el módulo de finesa obtenida fue del 2.78 estando en el rango de 2.3 y 3.1 como establece la norma, indicando que el agregado fino tiene una buena característica para la elaboración del concreto 1.

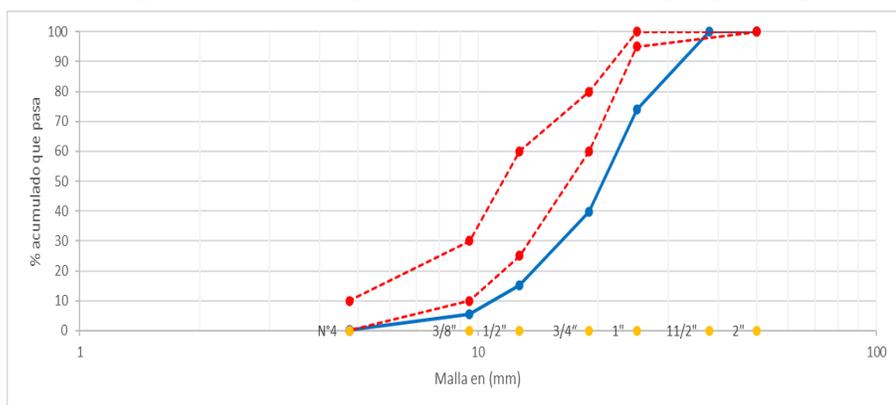
Figura 4. Curva granulométrica del agregado grueso.

Según el Figura 4 se puede determinar que el tamaño máximo nominal es de 1 pulgada también podemos deducir que la curva granulométrica del agregado grueso supera el límite granulométrico especificado en la Norma Técnica Peruana 400.037. Como resultado, la cantera estudiada no cumplió con los criterios normados.

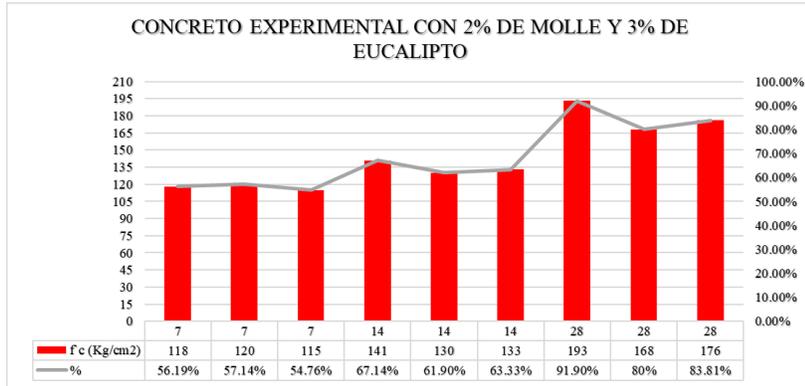
Figura 5. Gráfico de la resistencia del concreto experimental con 2% de CRM y 3% de CRE.

De acuerdo con la Figura 5, los resultados obtenidos del concreto experimental 1 obtiene una resistencia promedio de 117,67 kg/cm² a los 7 días, el día 14 logra conseguir una resistencia del 134,67 kg/cm² y el día 28 tiene una resistencia de 179 kg/cm².

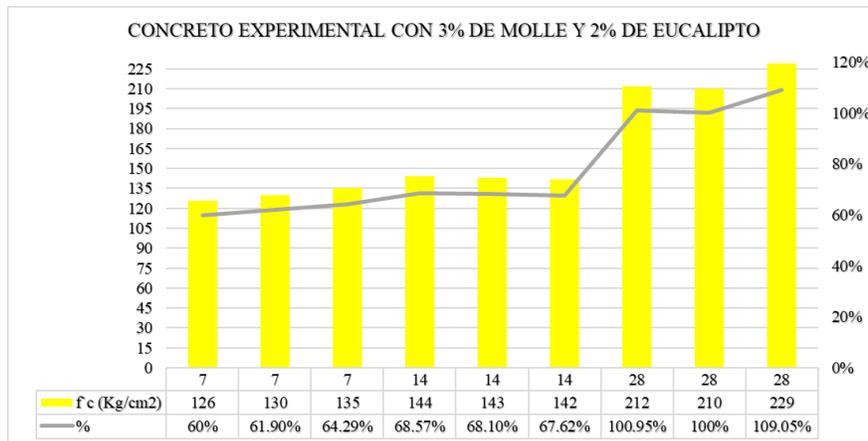
Figura 6. Gráfico de la resistencia del concreto experimental con 3% de CRM 2% de CRE.

Se puede ver en la Figura 6 que la resistencia a la compresión promedio del concreto experimental 2 es de 130,33 kg/cm² a los 7 días, 143 kg/cm² a los 14 días y 217 kg/cm² a los 28 días.

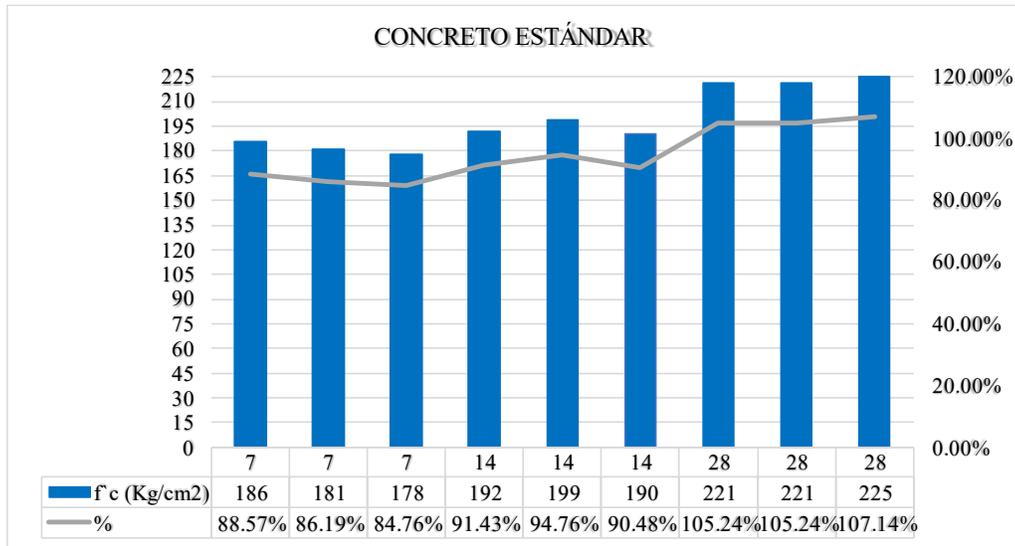
Figura 07: Gráfico de la resistencia del concreto estándar.

Según la Figura 7, la resistencia promedio a los 7 días es 181,67 kg/cm², a los 14 días es 193,67 kg/cm² y a los 28 días es 222,33 kg/cm².

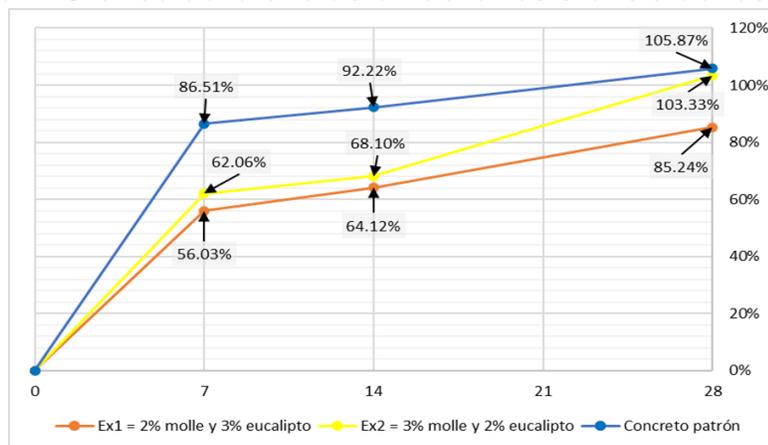
Figura 7. Gráfico de la evolución de la resistencia de los concretos.

Como nos muestra la figura 7, la evolución de la resistencia del concreto patrón a comparación de los concretos experimentales 1 y 2 es mucho mejor ya que logra obtener una resistencia del 86.51 % a los 7 días respecto al $f'c$ de diseño y va ganando resistencia a pasar de los días, logrando obtener una resistencia de 105.87% a los 28 días, sin embargo, el concreto experimental 2 no estaría muy lejos a la resistencia de concreto patrón, ya que este logra adquirir una resistencia del 103.33% de igual modo a los 28 días, por otro lado, el concreto experimental 1 tendría una carencia de resistencia tanto a los 7, 14, 28 días sin poder alcanzar el $f'c$ de diseño.

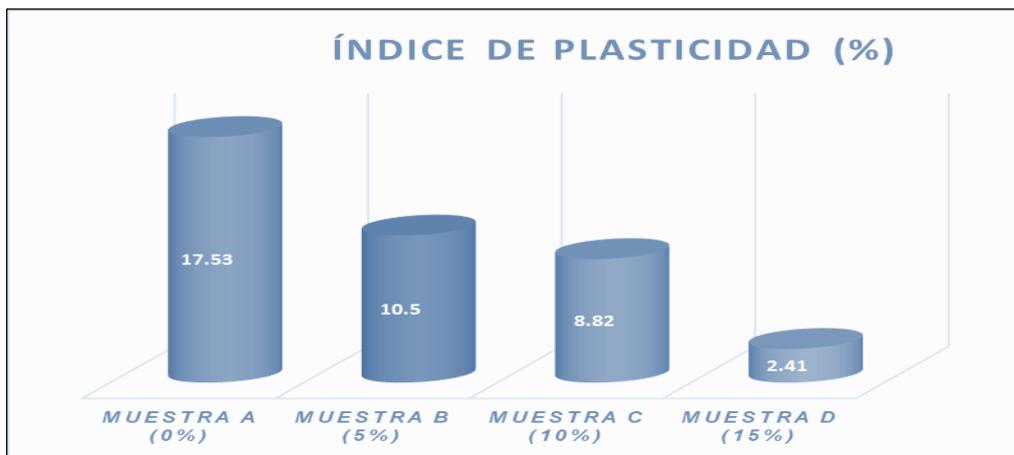
Figura 1. Comparación de los límites de consistencia.

Se demuestra que, en conformidad a los resultados obtenidos para límite líquido 29.82%, 27.61%, 26.60%,22.30%, límite plástico 12.29%, 17.11%, 17.77%,19.89% e índice de plasticidad, 17.53%, 10.50%, 8.82%, 2.41%. Encontrando los valores de mayor consistencia del suelo en cuanto se refiere al índice de plasticidad, en la muestra (A) patrón. Esto concuerda con, Hossne

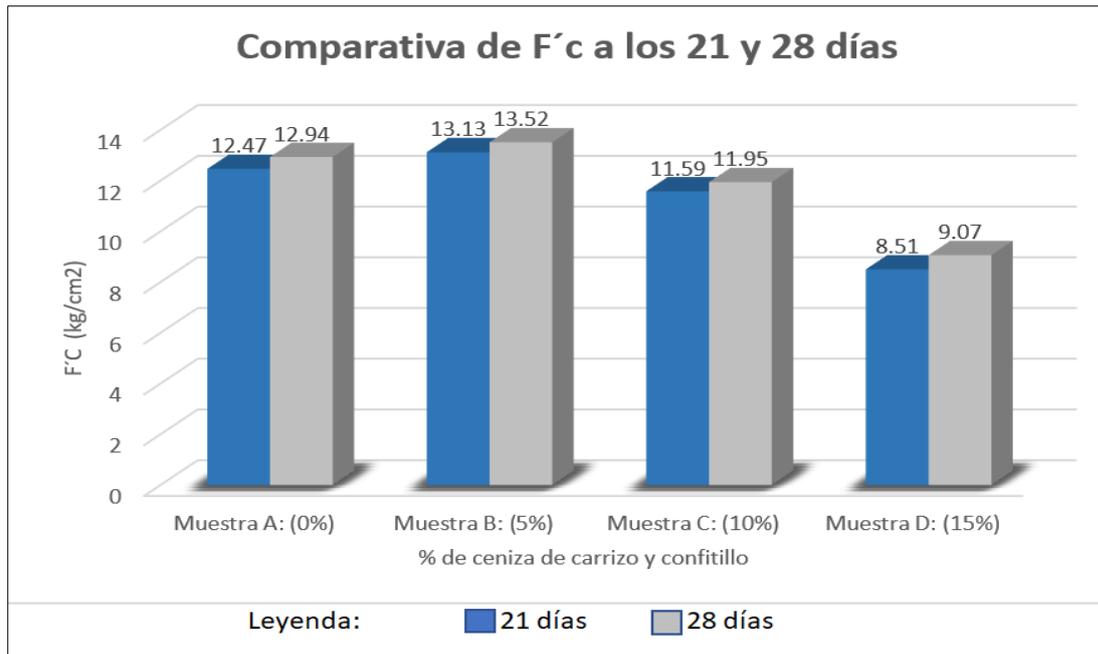
Figura 2. Comparativa del F'C de las muestras a las diferentes edades.

Verificándose los resultados, que la proporción óptima que incrementó la resistencia a la compresión, correspondiente a la muestra B: patrón + 5% de ceniza de carrizo y confitillo, con un 5.29% a la edad de 21 días y un 4.48% a la edad de 28 días con respecto al patrón, haciendo notorio el aumento de resistencia a la compresión, pero no en grandes proporciones.

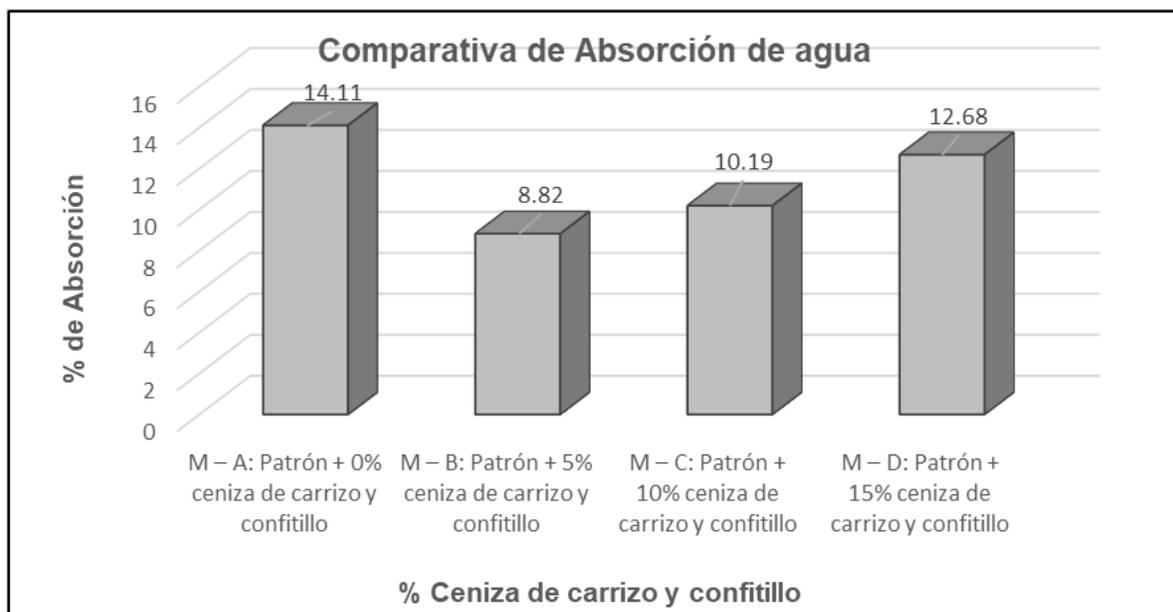
Figura 3. Comparativa de absorción de agua de las muestras.

Mediante los resultados obtenidos, la muestra A patrón alcanzó una absorción de 14.11%, con respecto a las demás muestras añadiendo ceniza de carrizo y confitillo, estas fueron: con 5% una absorción de 8.82%, con el 10% una absorción de 10.19% y con el 15% una absorción de 12.68%. Encontrando como mejor resultado a la muestra B, patrón +5% de ceniza de carrizo y confitillo, habiendo disminuido su capacidad de absorción a un 8.82%, haciéndola más impermeable.

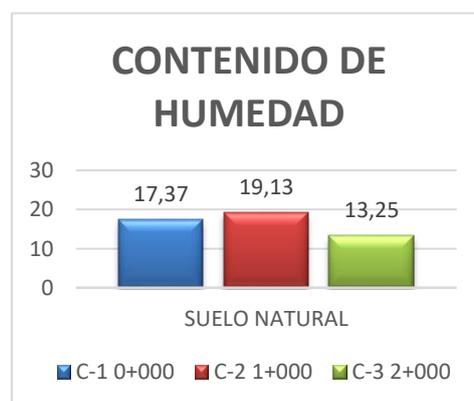
Figura 1. Contenido de humedad del suelo patrón.

En la figura 1 se muestra el contenido de humedad de la muestra del suelo natural se obtuvo: en la calicata N° 01 un 17.37%, en la calicata N°02 un 19.13% y en la calicata N°03 un 13.25%.

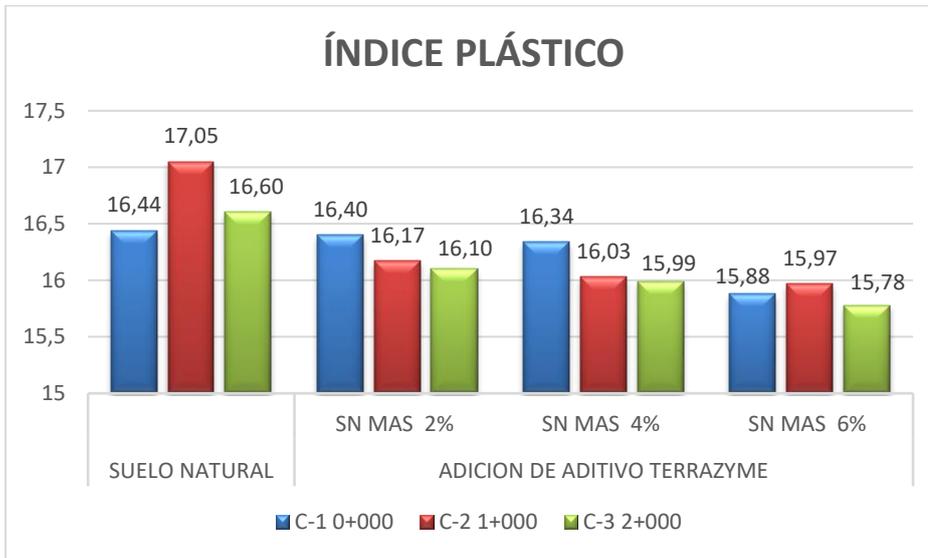
Figura 4. Índice plástico de las calicatas N° 01, 02 Y 03 del suelo natural y con adición del aditivo terrazyme en 2%, 4% y 6%.

Estos límites de consistencia concuerdan con Ahirwar (2021) que obtuvo resultados similares con una disminución en el límite de contracción de 14.96% a 12.56%, en el límite líquido de 26.13% a 23.80% y una ligera reducción del límite plástico de 20.57% a 18.23%. Concluyendo que se logra apreciar la disminución en los límites de consistencia en las calicatas N° 01 y N° 02, sin embargo, en la calicata N° 03 el LL y LP, varían según la adición del aditivo de la muestra patrón.

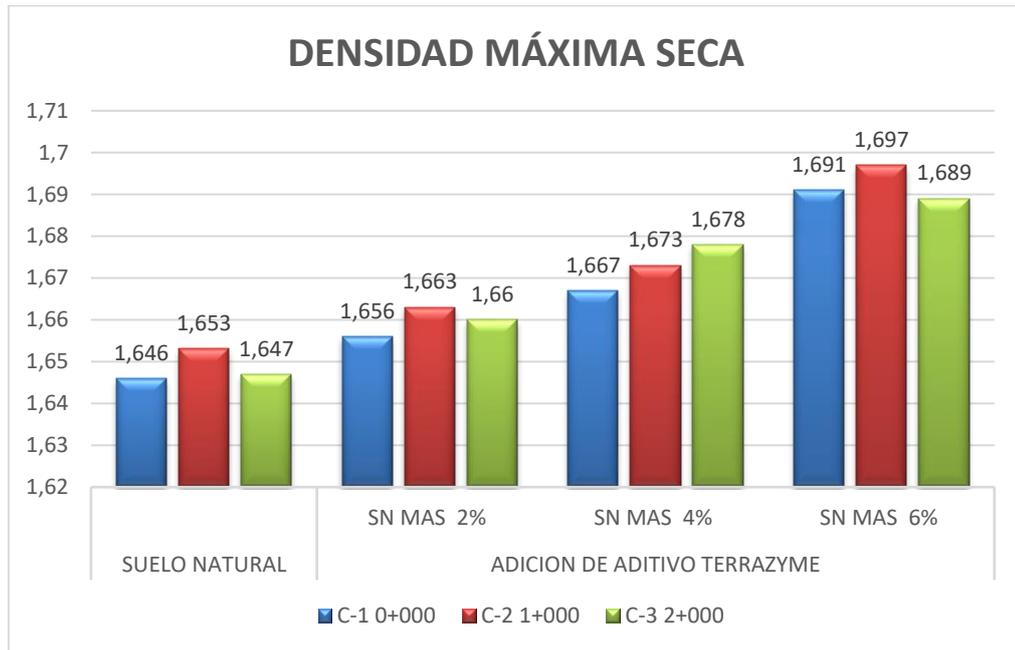
Figura 6. Densidad máxima seca de las calicatas N° 01, 02 Y 03 del suelo natural y con adición del aditivo terrazyme en 2%, 4% y 6%.

Se guarda relación con Gallegos y Fernández (2019) donde determinó que la dosificación deducida para la carretera permitiría alcanzar valores de CBR del suelo logrando alcanzar un 57.2%, en la prueba de Proctor modificado tomaría valores de 1.922 g/cm³ en su MDS y 12.4% de OCH. Concluyendo que la incorporación del aditivo terrazyme disminuye el OCH y aumenta la MDS de las muestras realizadas, mejorando las propiedades del suelo patrón.
